Technischer Bericht

(202310-0044)

– SIHGA PICK –

Bestimmung von Tragmechanismen in Abhängigkeit der Hebekraft

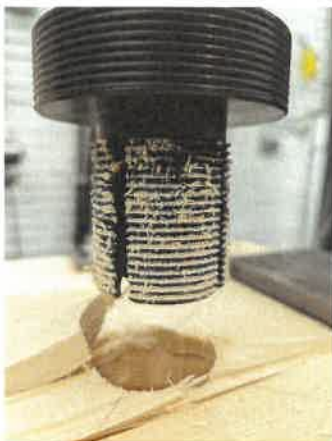
S90-90

Abbildung 2: Typische Versagensmechanismen
